**PROVINCIA DI TRENTO**  
**COMUNITA' DELLA VALLAGARINA**  
**COMUNE DI AVIO**

**RELAZIONE ILLUSTRATIVA:  
PIANO PER LA CONSERVAZIONE E  
VALORIZZAZIONE DEL PATRIMONIO  
STORICO MONTANO**

**Luglio 2020**

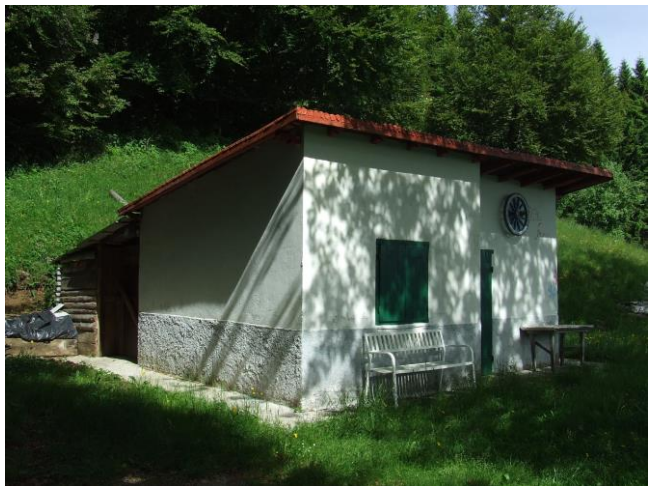
**Figura 3 – Foto colonnello in località Cola**

l'attenzione su quest'ultimi si percepisce l'eterogeneità degli elementi: le murature sono maggiormente costituite da laterizio e calcestruzzo intonacate a calce, raramente realizzate ai piedi con sasso. Alcuni edifici presentano decorazioni sulle murature riscontrabili in greche o dal zoccolo lavorato a sbuccio, come si può osservare dal colonnello presente in figura 3.

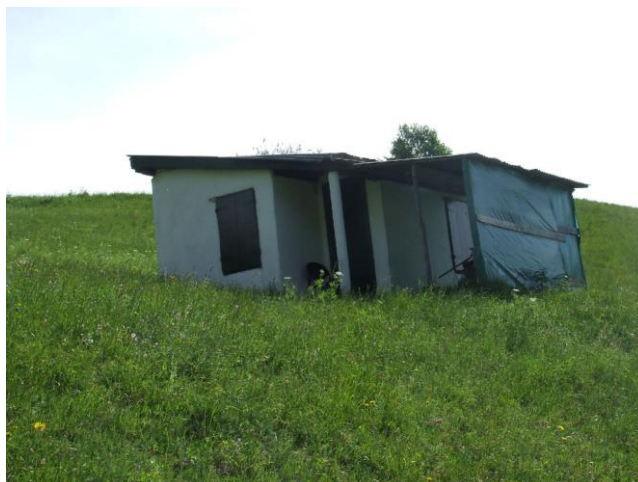
**Figura 4 – Foto colonnello località Cola**

Ad eccezione di alcuni casi la maggioranza degli edifici presenta a ridosso delle murature o a pochi metri di distanza una tettoia che funge da legnaia o deposito attrezzi, come mostrato in figura 4, principalmente realizzate con struttura portante il legno e tetto in lamiera.

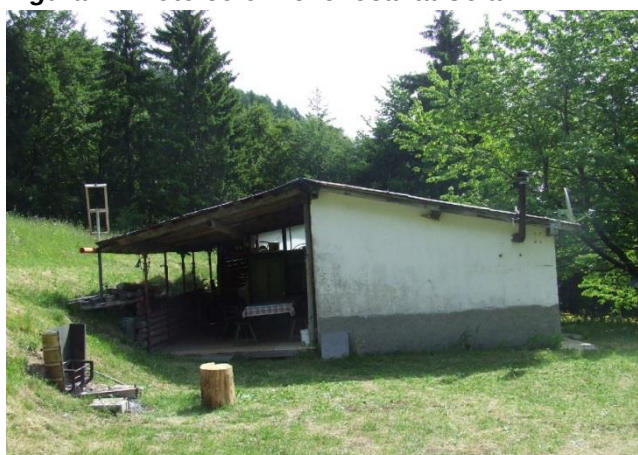
**Figura 5 - Foto colonnello località Corno**

In località Corno della Gallina, negli edifici denominati "corno alto" e "corno basso" il tetto originariamente ad una falda è stato sostituito con un tetto a due falde con la particolarità che è stata ricavata una veranda aperta nella seconda falda (figura 5).
