**PROVINCIA DI TRENTO**  
**COMUNITA' DELLA VALLAGARINA**  
**COMUNE DI AVIO**

**RELAZIONE ILLUSTRATIVA:  
PIANO PER LA CONSERVAZIONE E  
VALORIZZAZIONE DEL PATRIMONIO  
STORICO MONTANO**

**Luglio 2020**

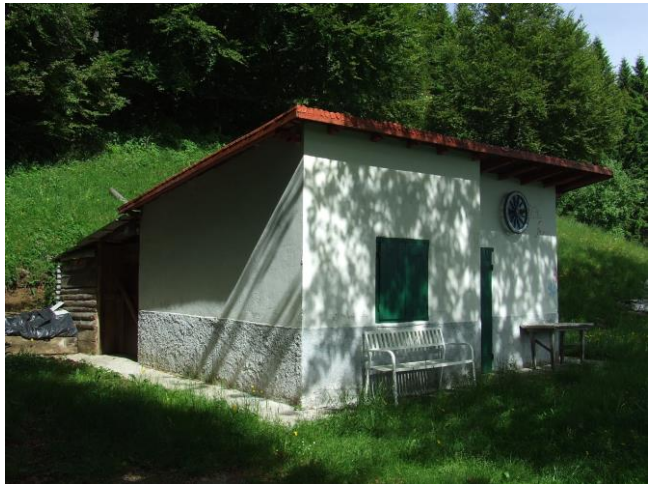
**Figura 3 – Foto colonnello in località Cola**

l'attenzione su quest'ultimi si percepisce l'eterogeneità degli elementi: le murature sono maggiormente costituite da laterizio e calcestruzzo intonacate a calce, raramente realizzate ai piedi con sasso. Alcuni edifici presentano decorazioni sulle murature riscontrabili in greche o dal zoccolo lavorato a sbuccio, come si può osservare dal colonnello presente in figura 3.

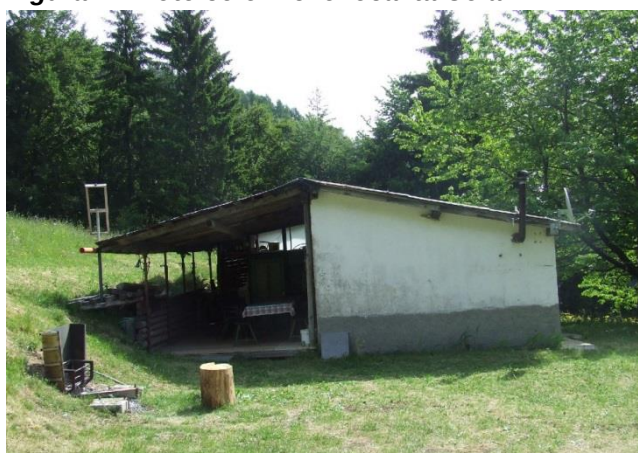
**Figura 5 - Foto colonnello località Corno**

In località Corno della Gallina, negli edifici denominati "corno alto" e "corno basso" il tetto originariamente ad una falda è stato sostituito con un tetto a due falde con la particolarità che è stata ricavata una veranda aperta nella seconda falda (figura 5).
